# **Zur Dachöffnung Maria Hilf**

Am **30.3.2023** wurde durch die Fa. Dach und Rinne das Kirchendach Maria Hilf (Richtung Chorraum) geöffnet...

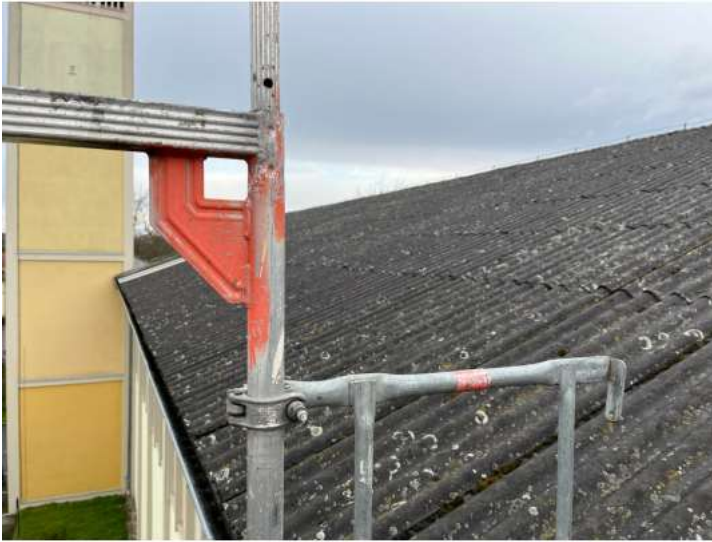
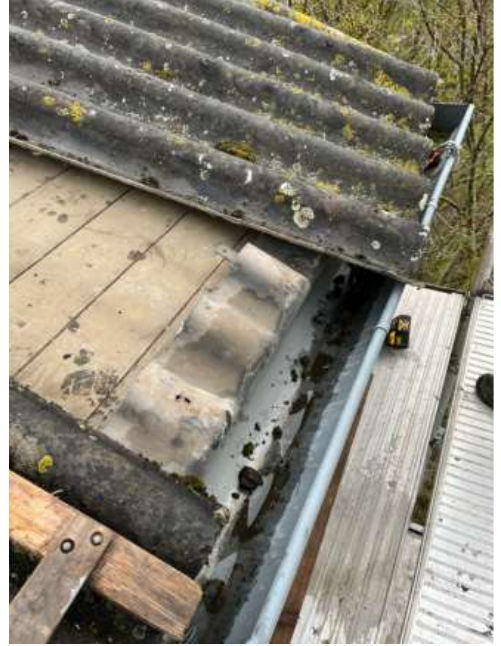
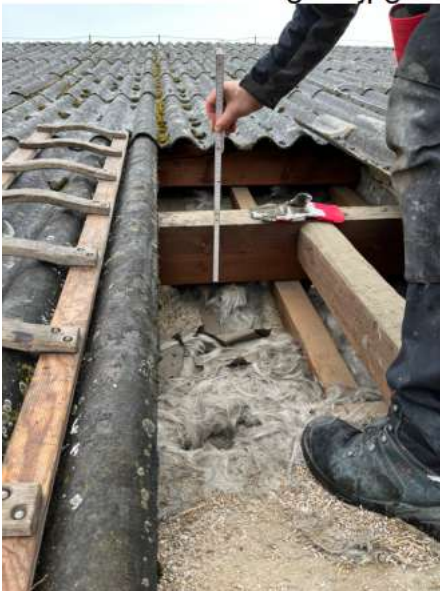
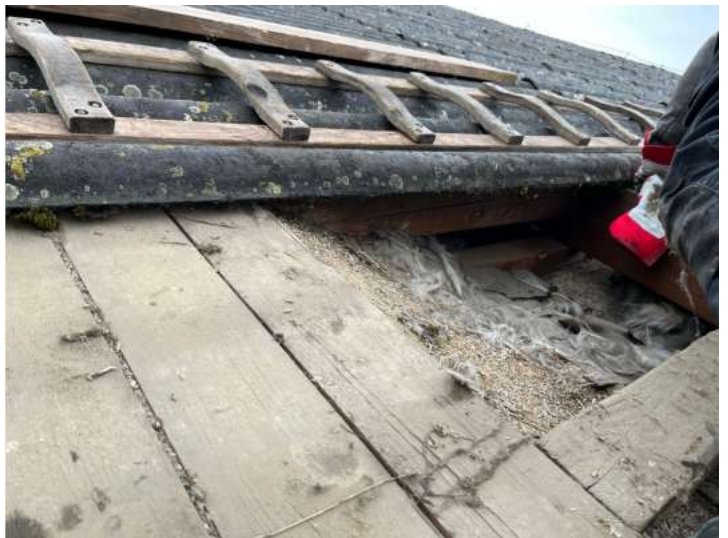
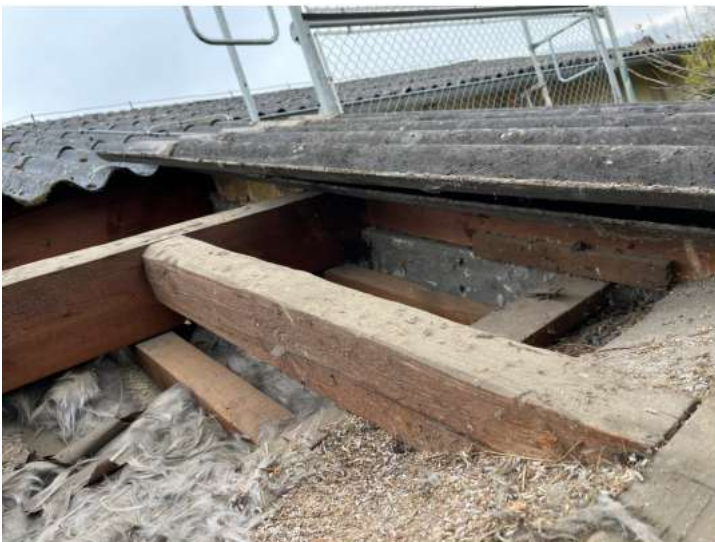
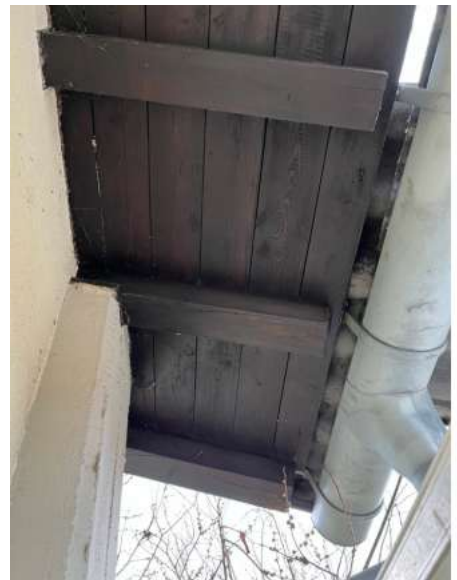
...Anstatt der erwarteten Holzfachwerkbinder wurden Pfetten vorgefunden.  
Dies entspricht auch der Statik...

--Die 1. Pfette liegt 90 cm hinter der Traufe, danach beträgt das Achsmaß von 1,35 m. Der gemessene Querschnitt der Pfetten beträgt 11/18 cm.....

...Am Dachüberstand sind die Wellfulguritplatten nur in der 2cm dicken Traufverschalung verschraubt. ...Bei der Sanierung muss das erste Schalbrett entfernt werden und ein Füllholz eingebaut werden....

....Unter den Pfetten ist wie erwartet eine gezahnte Leiste angebracht, an dieser die versetzten und verputzten Heraklit-Platten („Sauerkrautplatten“) angebracht sind.

...Zwischen den Sparren kann bei der Sanierung eine Dampfsperre u-förmig eingebracht werden, darauf eine Mineralwolldämmung, 4-5 cm über die Sparren erhöht.

....Herr Henzler (Sachverständigenbüro) rät von Sandwichplatten als Dachdeckung ab und empfiehlt ein Kal-ZIP-Dach(Aluminium-System)..... Die Befestigungsmöglichkeiten sind besser, es ist deutlich länger haltbar, und die Photovoltaik lässt sich besser anbringen als bei Sandwichplatten. Dieser Weg wird nun weiter verfolgt.

....Eine Sanierung sollte bis spätestens in 5 Jahren erfolgt sein.
