# Eingangsbereich St. Josef gesperrt

BOBSTADT - Die Kirche St. Josef in Bobstadt muss im Eingangsbereich bis auf Weiteres abgesperrt werden.

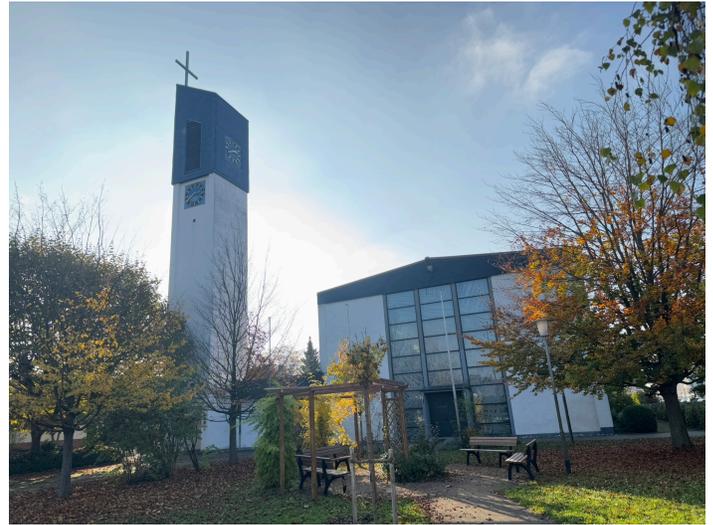
Bei Arbeiten an der Fassade hat sich gezeigt, dass die Konstruktion im Bereich der Eingangstür instabil ist. Die Befestigungen der Glaselemente sind altersbedingt porös. Schon bei leichtem Druck kann die Konstruktion ins Wanken geraten.

Da nicht ausgeschlossen werden kann, dass sich die Elemente bei stärkerem Wind oder Sturm lösen, musste der Eingangsbereich vorsorglich gesperrt werden.
