Wetterau Ost

Pastoraler Weg
im Bistum Mainz

Ergebnis Team Gebäude

Team 5: Gebäude

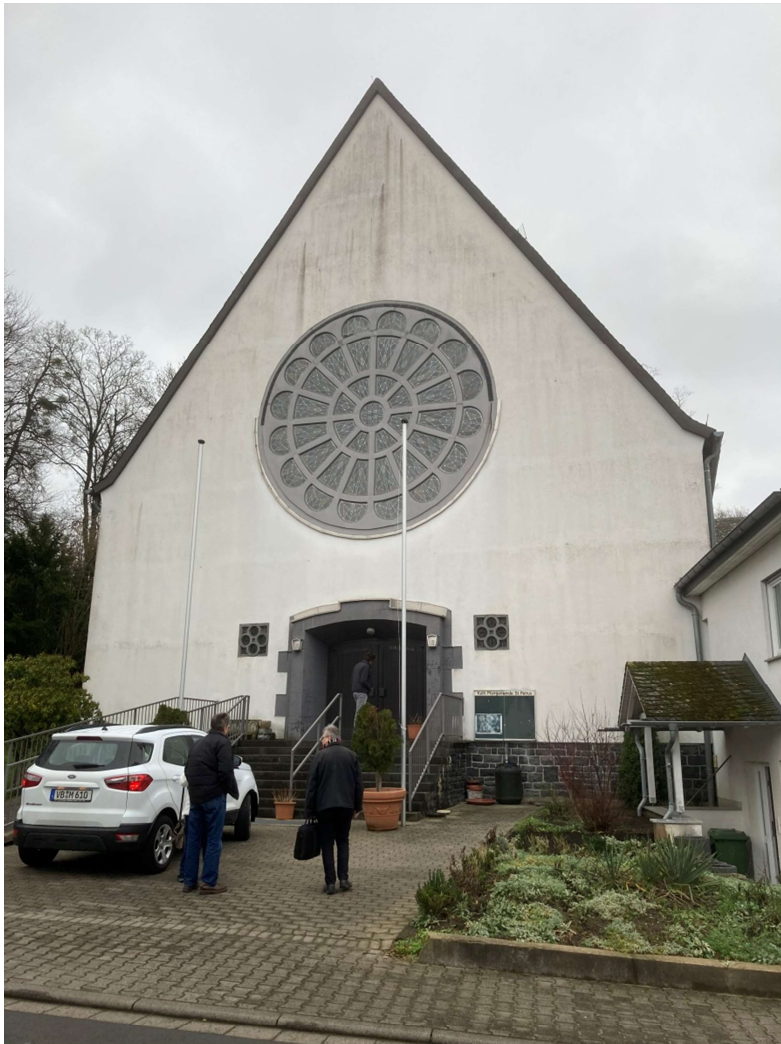
Pfarrkirche St. Petrus

Einbau neue
Heizungsanlage
geplant Kosten ca.
180.000 €
(Zuschussantrag
liegt seit Jahren in
Mainz)

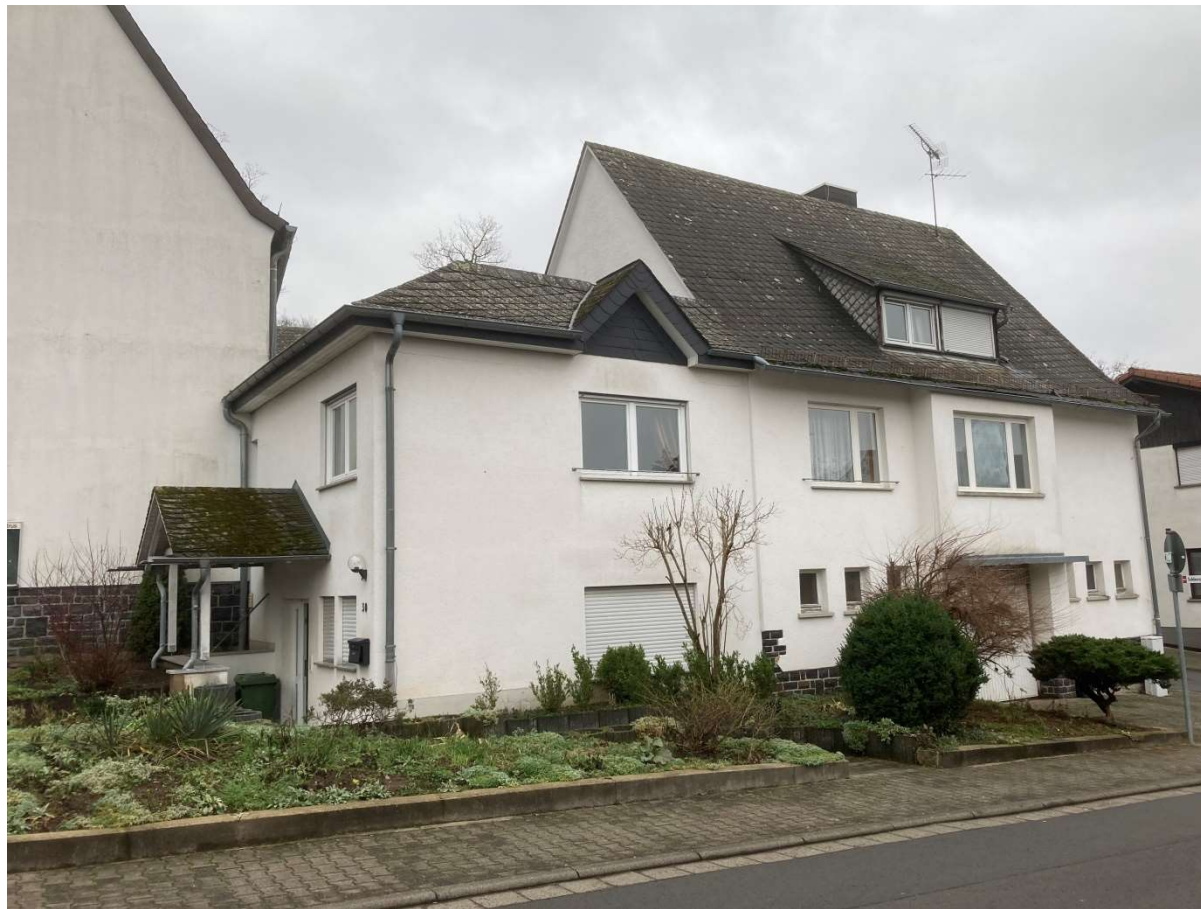
Pfarrheim/ Pfarrhaus

Die Wohnung im Gebäude ist vermietet.

Das Gebäude wurde bisher nicht saniert.

Ein verstopfter Abfluss der Küche wurde lediglich verlegt.

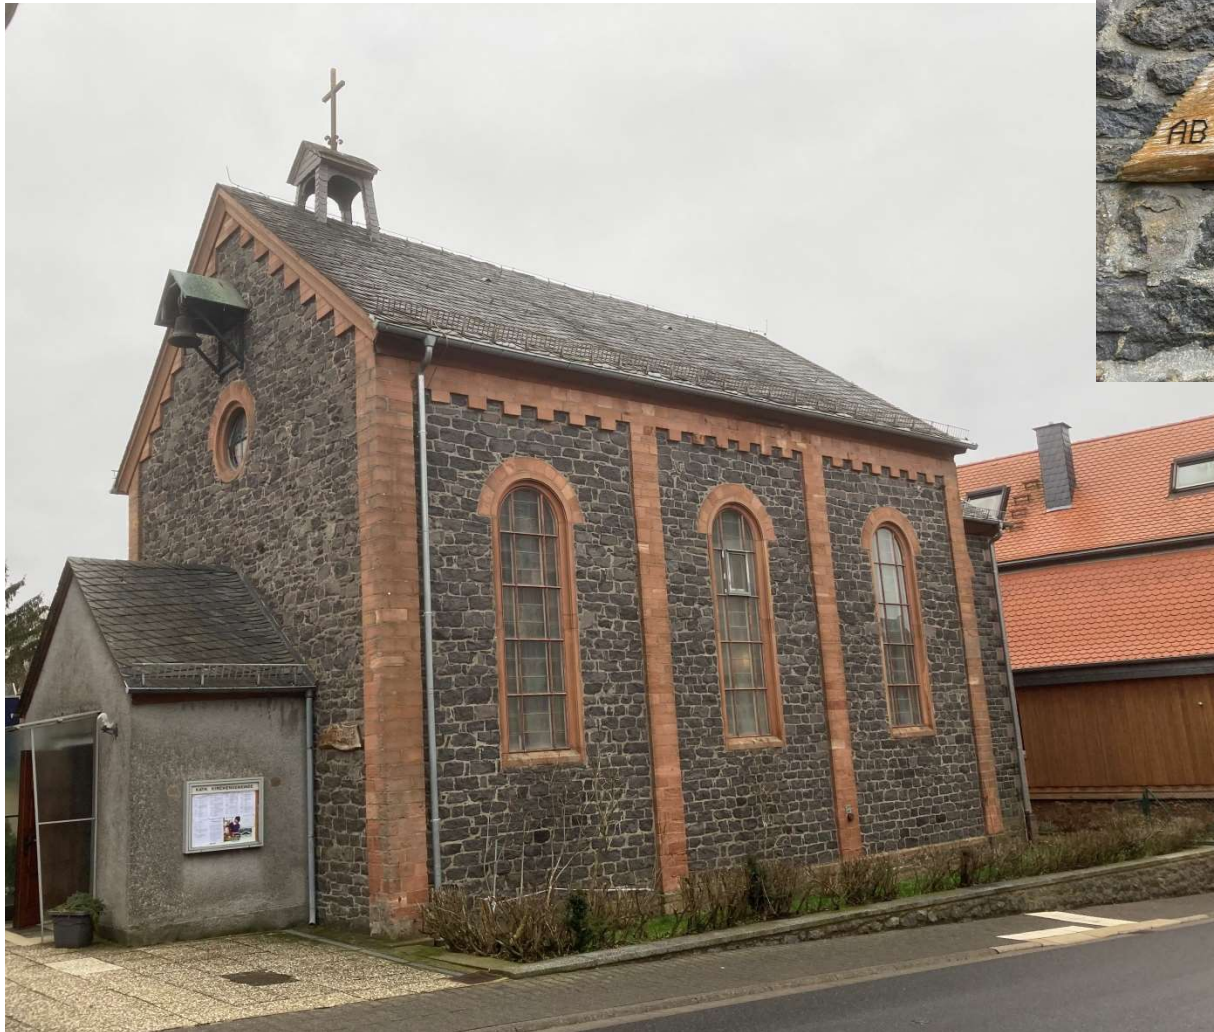
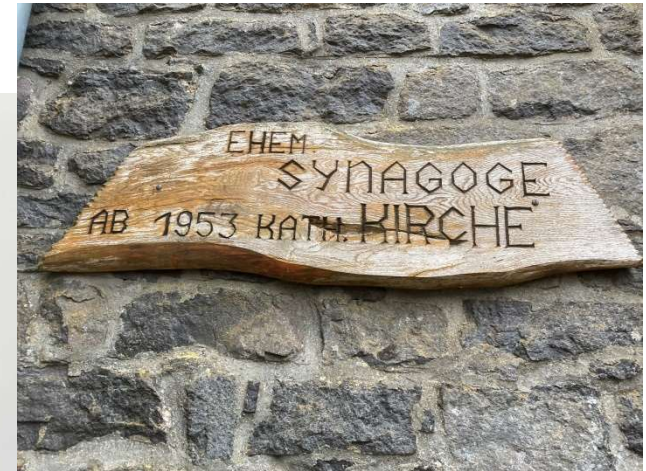
Die ehemalige Synagoge (erbaut 1875) ist seit 1953 die Kirche Maria, Königin des Friedens. Das Gebäude verfügt über keine Heizung (Bankauflagen werden elektrisch beheizt). Die Wände wurden gegen Feuchtigkeit saniert. Das Gebäude ist als Kulturdenkmal des Landes Hessen registriert.

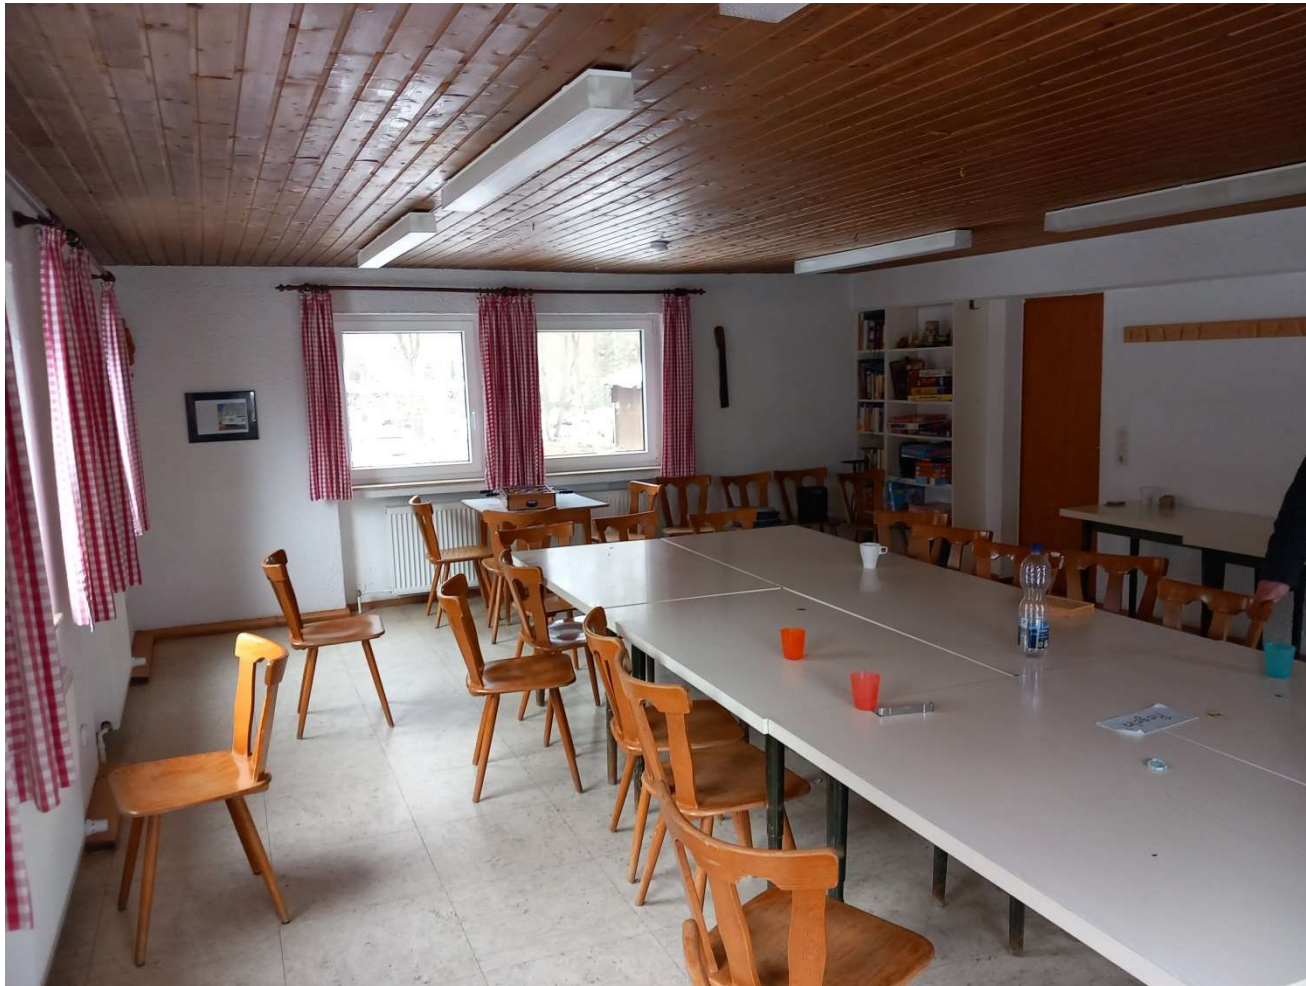
Gemeinschaftsraum
Möblierung erneuerungsbedürftig

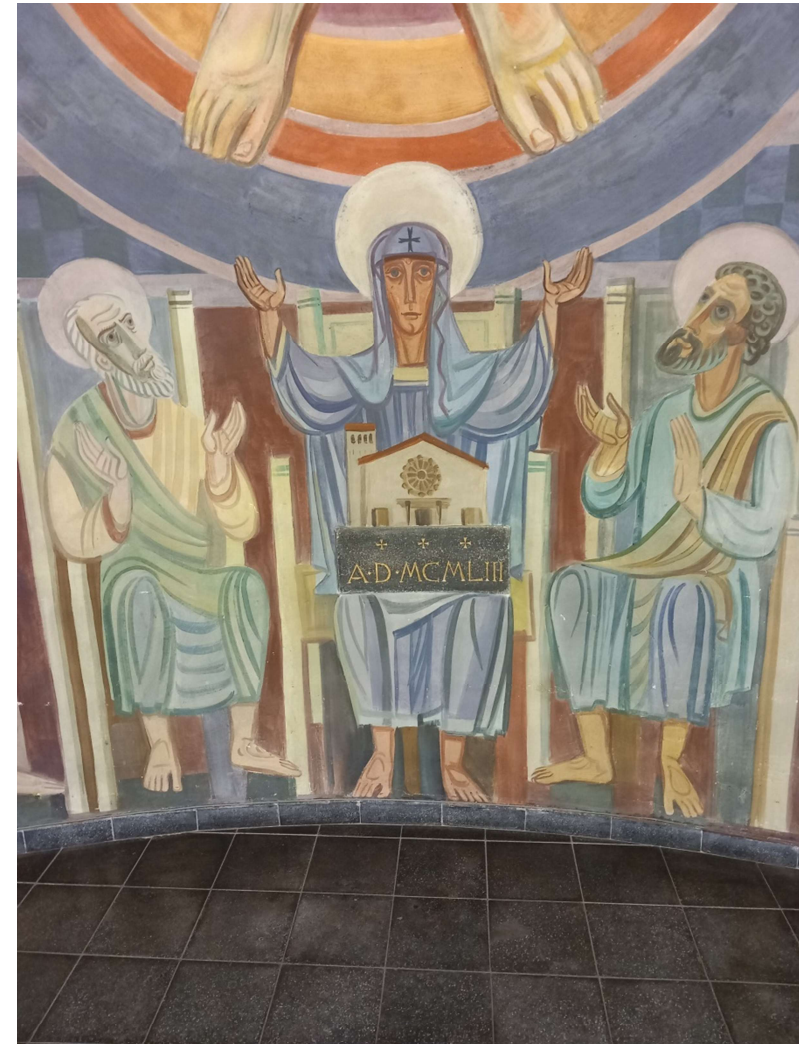
Neubau wurde an der
Stelle des Altbaus
1953 errichtet
